**Oggetto: Aspireco Srl insediamento di Gavardo (BS) A.I.A. n. 853 del 08/02/2012 e s.m.i.-
Trasmissione relazione finale di visita ispettiva straordinaria A.I.A.**

**ATTIVITÀ ISPETTIVA STRAORDINARIA
AI SENSI DEL D. LGS 3 APRILE 2006 N. 152 E S.M.I.
INSTALLAZIONE
ASPIRECO SRL DI GAVARDO (BS)**

RELAZIONE FINALE

gennaio 2021

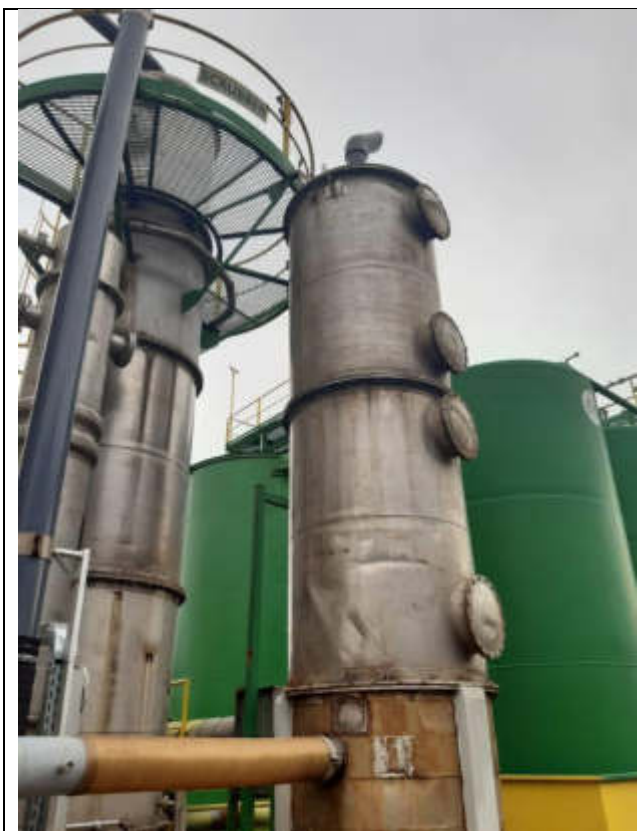
In merito alle molestie olfattive riferite dai Carabinieri di Gavardo, il rappresentante dell'azienda ha chiarito che le emissioni odorigene moleste, per le quali anche la ditta aveva ricevuto segnalazioni nel mese di ottobre, erano probabilmente imputabili al malfunzionamento del filtro a carboni attivi posto a presidio dell'emissione **E1**, a valle dello scrubber, all'impaccamento del materiale filtrante, che non consentiva l'abbattimento in maniera adeguata delle componenti odorigene.

Nel mese di ottobre us, l'impianto è stato smontato e sostituito con un nuovo filtro e con un nuovo tipo di carboni attivi; sono stati caricati 3,5 m³ di "pellet" di carbone attivo di tipo granulare, di diametro pari a 4 mm.

Sistema di abbattimento all'emissione E1: scrubber (a sinistra) e filtro a carboni attivi (a destra)

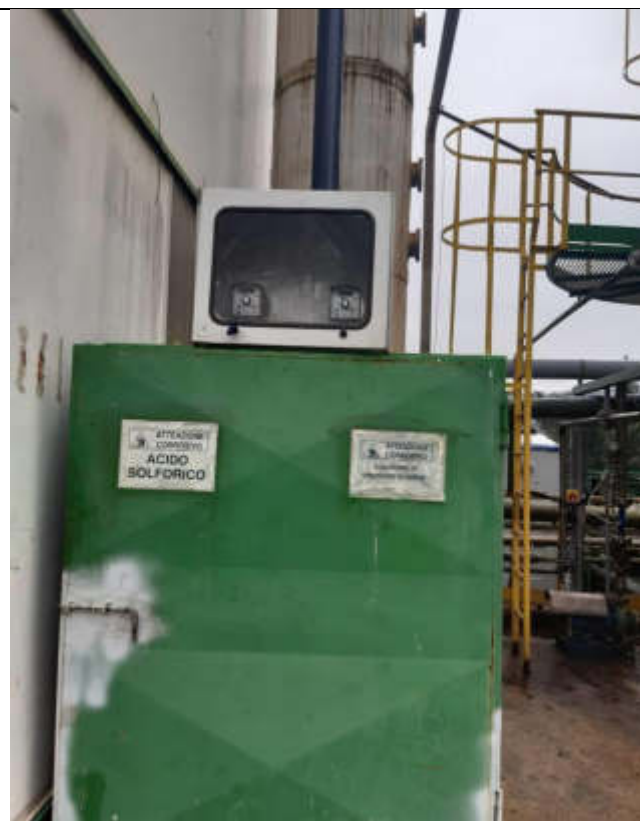
È stato inoltre verificato il corretto funzionamento dello scrubber E1. Si è rilevato che le sonde di dosaggio dei reagenti non erano in funzione, in quanto la ditta stava testando il dosaggio dell'ozono come reagente per lo scrubber, come prodotto alternativo alla soda e all'ipoclorito, dato il suo potere ossidante, l'ozono utilizzato nello scrubber contribuisce alla riduzione degli odori e dei composti organici volatili.

Display del dosaggio soda e acido cloridrico per scrubber E1 - *non in funzione* al momento del sopralluogo

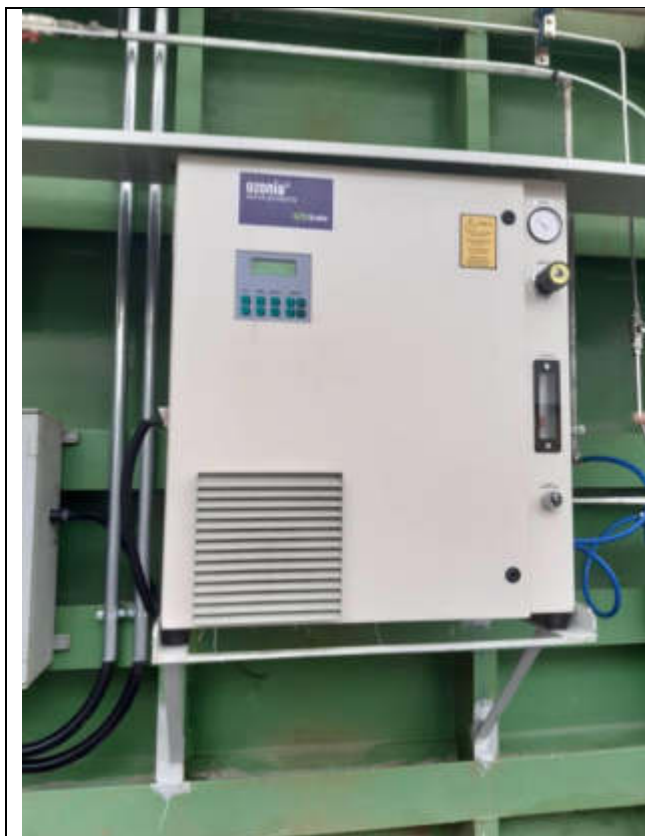
L'ozono necessario viene prodotto sul posto tramite un generatore di ozono, di cui è stato visionato il pannello di controllo, e che risultava in funzione al momento del sopralluogo (come risulta dalle foto).

Impianto di ozonizzazione *in funzione*

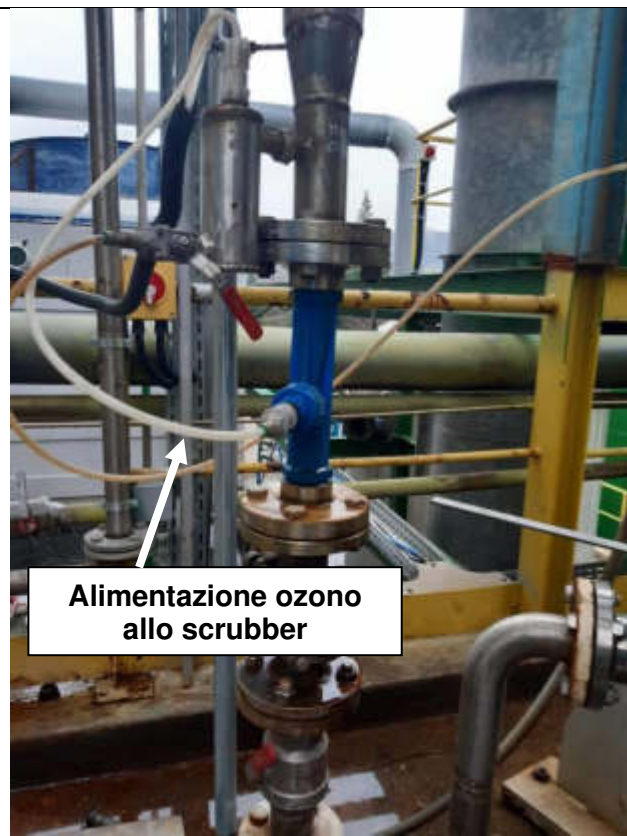
Alimentazione ozono allo scrubber

Alimentazione ozono allo scrubber di E1

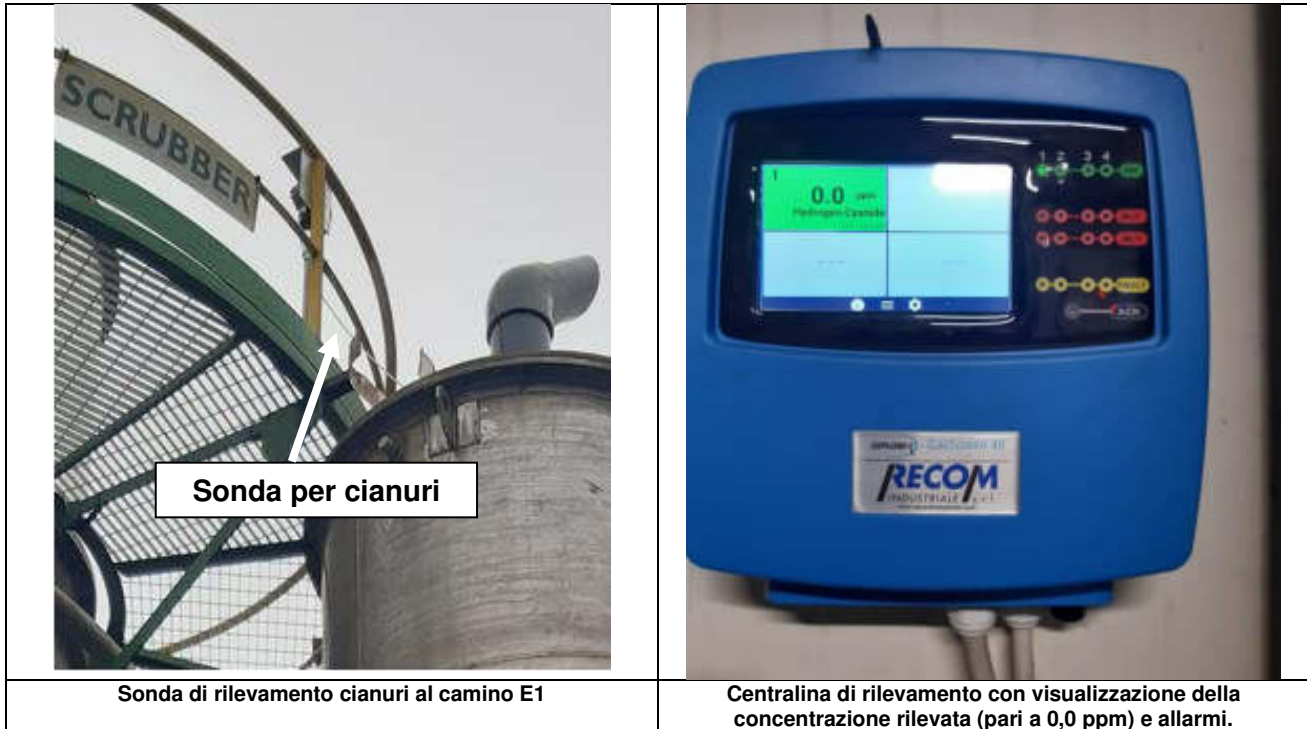
Si è inoltre provveduto a prendere visione della strumentazione per il rilevamento dei cianuri, prescritta dalla Provincia con nota 66478 del 07/05/2020, si è verificato che la stessa è stata effettivamente installata al camino E1 (emissione principale della ditta) ed è costituita da una sonda posizionata a camino e una da centralina di allarme (vedi foto seguenti). La centralina e gli allarmi risultavano attivi, il valore di concentrazione a camino rilevato al momento del sopralluogo era pari a 0,0 ppm.

Dal registro di manutenzione la taratura risultava essere stata eseguita in data 24/09/2020 con esito positivo. La prossima taratura è prevista per settembre 2021.

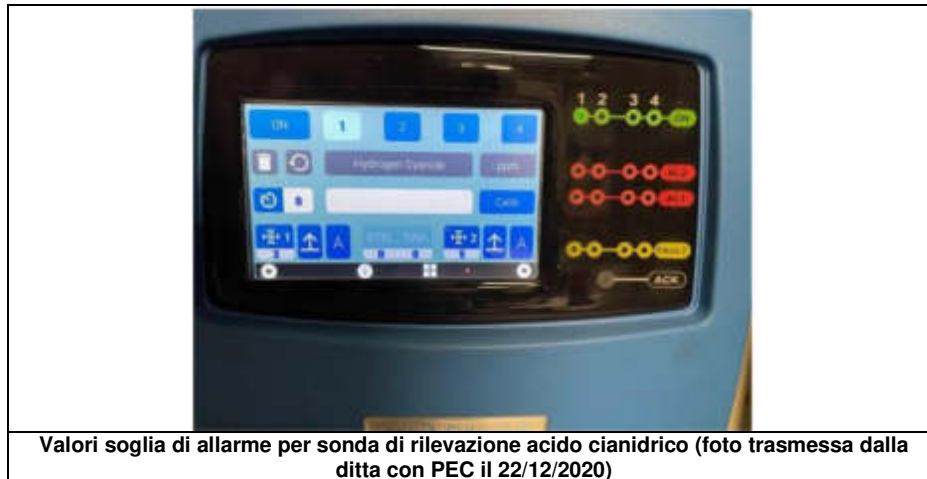
Con PEC del 22/12/2020 (pervenuta ad ARPA con prot. n. 181168 del 23/12/2020) la ditta ha trasmesso la fotografia della centralina di allarme, da cui risulta che i valori di impostazione delle soglie di allarme delle sonde di rilevamento dei cianuri - come acido cianidrico - sono pari a 3 e 5 ppm (vedi foto).

Valori soglia di allarme per sonda di rilevazione acido cianidrico (foto trasmessa dalla ditta con PEC il 22/12/2020)
