**ATTIVITÀ ISPETTIVA AI SENSI DEL
D. LGS 3 APRILE 2006 N. 152 E S.M.I.**

**INSTALLAZIONE
FONDERIE MORA GAVARDO SPA
VIA G. QUARENA N. 207/9 - GAVARDO (BS)**

Relazione Finale Verifica straordinaria

Marzo 2020

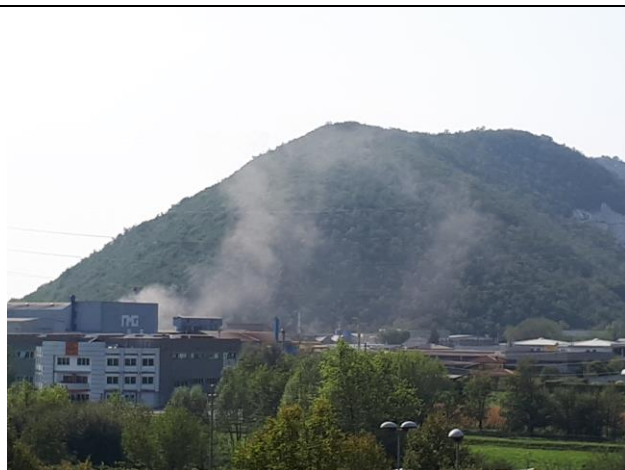
Le fotografie sottostanti mostrano le emissioni provenienti dal capannone delle Fonderie Mora Gavardo nel primo pomeriggio del 25/09/2019, scattate dai componenti del Gruppo ispettivo mentre si recavano presso l'installazione.

Figura 1 – Fotografia del 25/09/2019 ore 13:28

Si precisa, tuttavia, che le emissioni fuggitive prodotte durante il processo di sferoidizzazione, non potevano essere state la causa delle emissioni anomale osservate dall'esterno del capannone, risultate molto più rilevanti in termini di durata, portata e consistenza.

Si è pertanto ipotizzato un malfunzionamento o un blocco del sistema di aspirazione e si è chiesto alla ditta di fornire le registrazioni delle sonde triboelettriche e del deltaP installati sul camino E3, dalle quali è emerso che nella giornata del 25/09/2019, in corrispondenza della fascia oraria in cui si era verificata l'emissione anomala, i valori di deltaP erano intorno a 230 mm c.a. a fronte di una soglia massima d'allarme pari a 250 mm c.a.

Si è poi appurato che il lavaggio dei filtri a presidio di E3 veniva di prassi attivato manualmente da operatore. La mancata attivazione della pulizia delle maniche determina un progressivo aumento del deltaP per intasamento delle stesse e ciò potrebbe spiegare l'incremento costante dei valori di deltaP registrati nei giorni precedenti al 25/09/2019 e di cui si è presa visione nel corso del sopralluogo.

È inoltre plausibile che al raggiungimento di valori prossimi alla soglia di allarme il sistema non sia stato più in grado di aspirare efficacemente ed evacuare attraverso il camino E3 le emissioni, che pertanto potrebbero essere fuoriuscite dalla volta del capannone; ciò spiegherebbe l'emissione anomala verificatasi all'incirca tra le 13:00 e le 14:00 del 25/09/2019.

È stato fatto presente ai rappresentanti aziendali che la prassi di attivazione manuale del sistema di pulizia delle maniche non garantisce il loro mantenimento in perfetta efficienza e che pertanto la medesima avrebbe dovuto essere rivista, al fine di automatizzare il sistema.

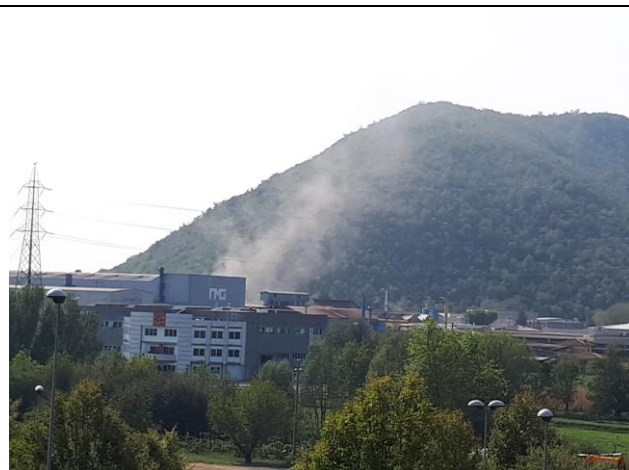
Figura 2 - Fotografia del 25/09/2019 ore 13:30

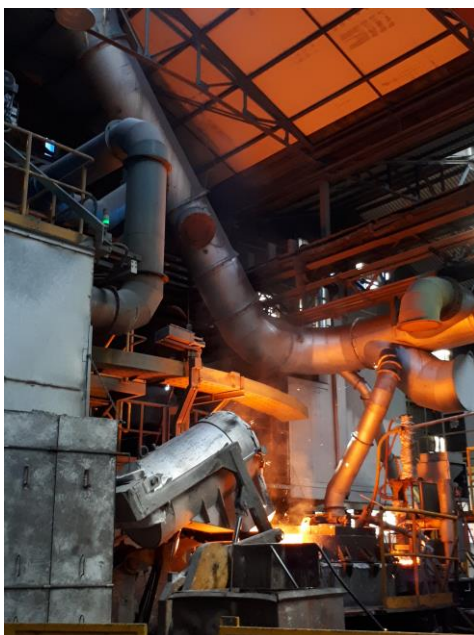
Inoltre si è osservata la fase (successiva a quella di sferoidizzazione) di **travaso della ghisa liquida nel forno di attesa a servizio della linea H3**; tale operazione, come visibile nell'immagine sottostante, non è presidiata da un sistema di aspirazione e genera emissioni diffuse, come si può osservare dalle fotografie sottostanti:

Figura 3 - Fase di colata della ghisa nel forno di attesa di H3

Quanto sopra costituisce inottemperanza alla prescrizione di cui al punto VIII) del paragrafo E.1.3 dell'Allegato tecnico: *“Devono essere evitate emissioni diffuse e fuggitive, sia attraverso il mantenimento in condizioni di perfetta efficienza dei sistemi di captazione e dei sistemi di abbattimento delle emissioni, sia attraverso il mantenimento strutturale degli edifici che non devono permettere vie di fuga delle emissioni stesse”*

Rispetto alle problematiche di emissioni sopra riportate, con nota del 10/02/2020 l'azienda ha comunicato di aver dato incarico a tecnico esterno per verificare la linea di aspirazione E3 per ottimizzare i flussi aerulici e verificare la fattibilità tecnica di una cappa di aspirazione sul forno di attesa da attivare durante il travaso del metallo da siviera.

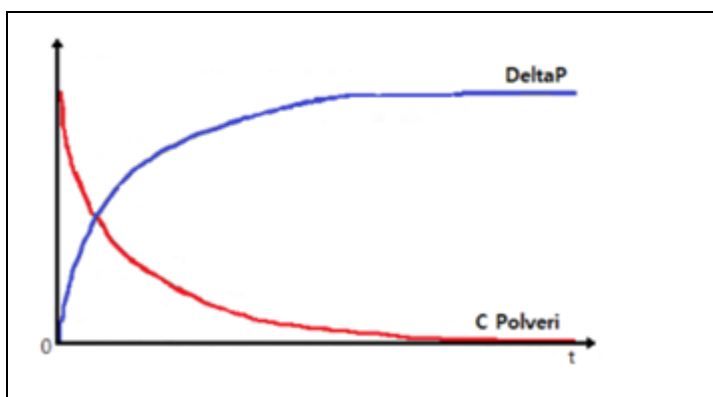
Figura 4 – Andamento Concentrazioni polveri rilevate dal sistema triboelettrico, in funzione del DeltaP

L'analisi dei valori rilevati dagli strumenti installati sui diversi punti di emissione, seppur con lacune temporali, ha evidenziato un andamento via via crescente dei valori di DeltaP e di conseguenza decrescente sui valori delle concentrazioni rilevate dai triboelettrici, secondo l'andamento illustrato nella Figura 4.

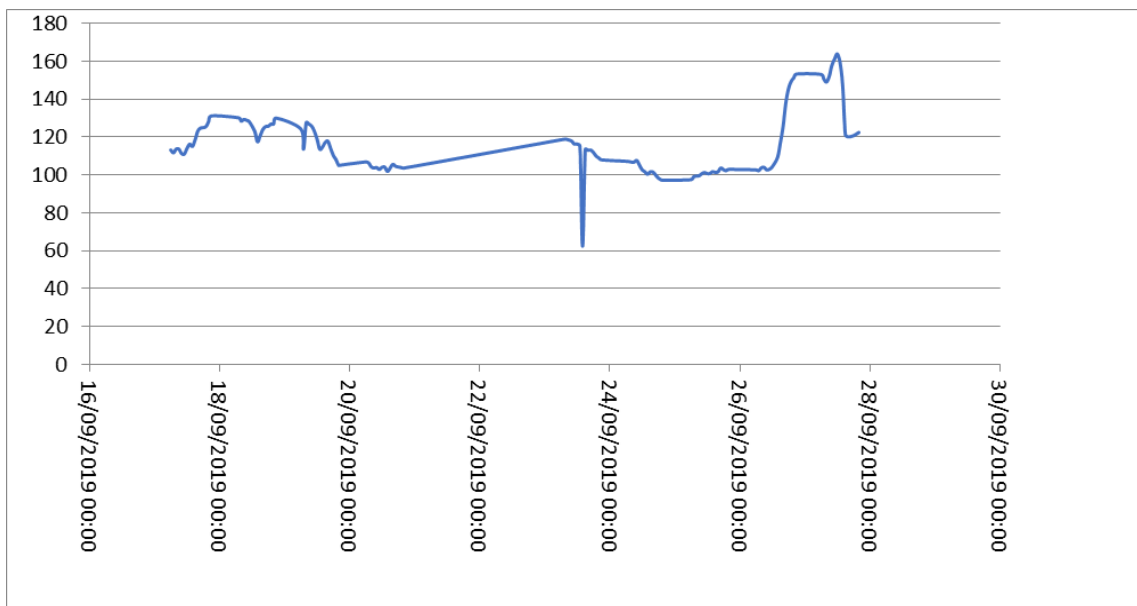
A titolo di esempio, nelle figure 5 e 6, vengono evidenziati gli andamenti rilevati, per l'arco temporale di un mese (settembre 2019) l'andamento del DeltaP e della concentrazione rilevati al camino E10 (sabbatrice).

Figura 5 - E10: Andamento DeltaP nel tempo - Settembre 2019

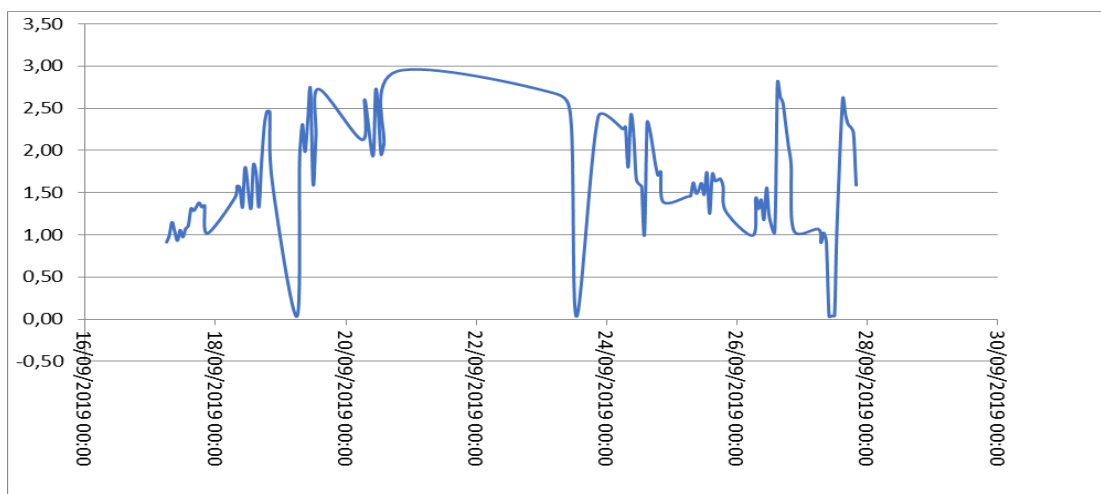
Figura 6- E10: Andamento Concentrazione polveri rilevate dal sistema triboelettrico nel tempo - Settembre 2019

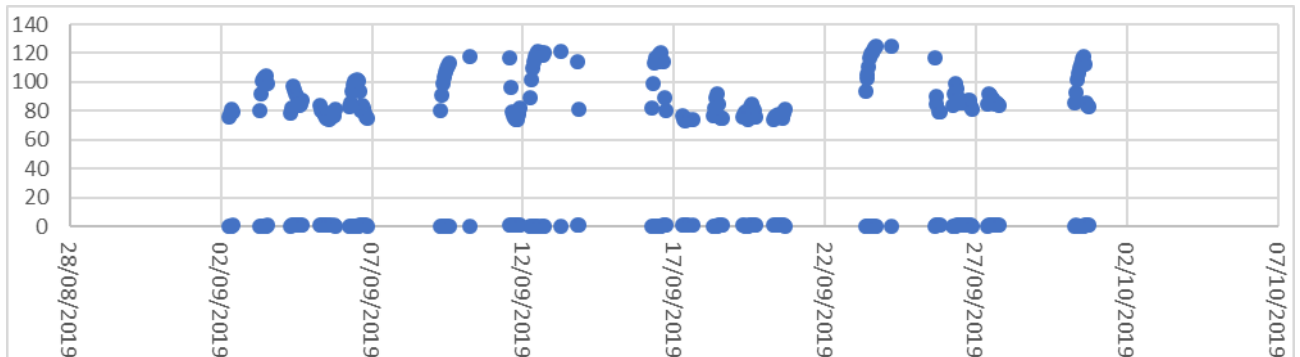
L'analisi dei dati sul lungo periodo ha evidenziato un andamento dei valori del delta P altalenante, con un ripetersi periodico nel tempo di incrementi del valore seguiti da diminuzione dello stesso; inoltre, si osserva che progressivamente il valore di DeltaP raggiunge valori sempre maggiori nelle sequenze.

Ciò è ben rappresentato, nelle figure sottostanti, dai valori rilevati al camino E3:

Figura 7 – E3: Andamento DeltaP -Settembre 2019

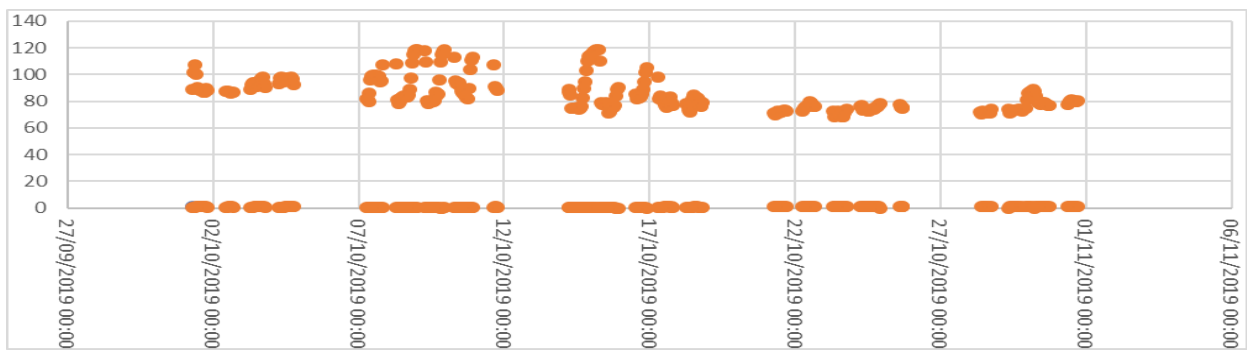
Figura 8 – E3: Andamento DeltaP - Ottobre 2019

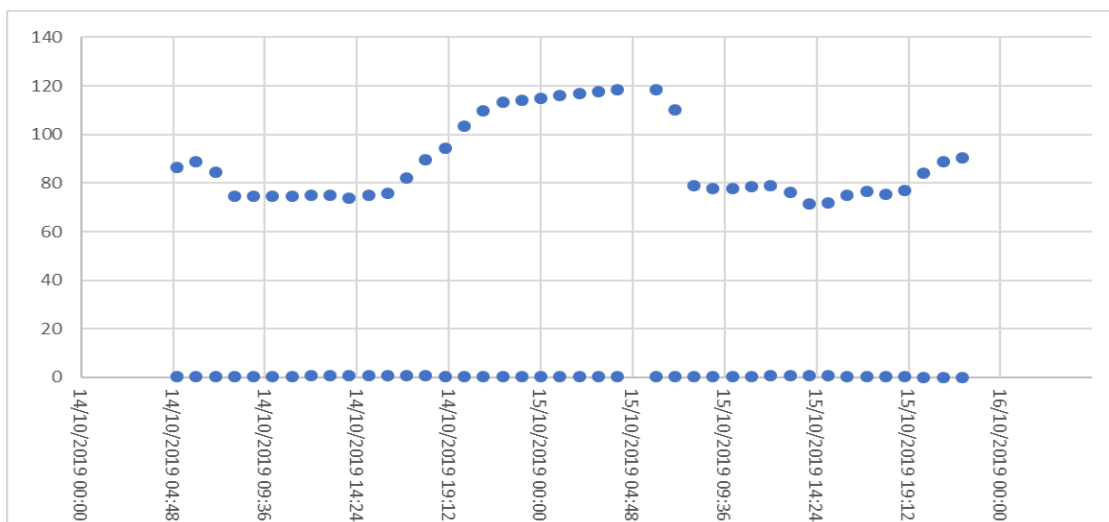
Tali andamenti sono maggiormente evidenti se si valuta un arco temporale più breve:

Figura 9- E3: Andamento valori DeltaP - dal 14/10/2019 al 15/10/2019

Come già riportato al precedente paragrafo 2.1 in riferimento all'andamento dei valori di polveri e deltaP registrati per E3 nella sola giornata del 25/09/2019, si ritiene che l'andamento dei valori rilevati sia correlabile ad un progressivo intasamento dei filtri delle maniche, che determina un costante incremento del deltaP fino all'attivazione del sistema di lavaggio delle maniche, in seguito al quale viene ripristinata l'efficienza del sistema.

Man mano che l'intasamento dei filtri aumenta, si riduce la capacità aspirante e filtrante del sistema di abbattimento, e ciò può generare emissioni fugghive dei fumi che non vengono più efficacemente captati.

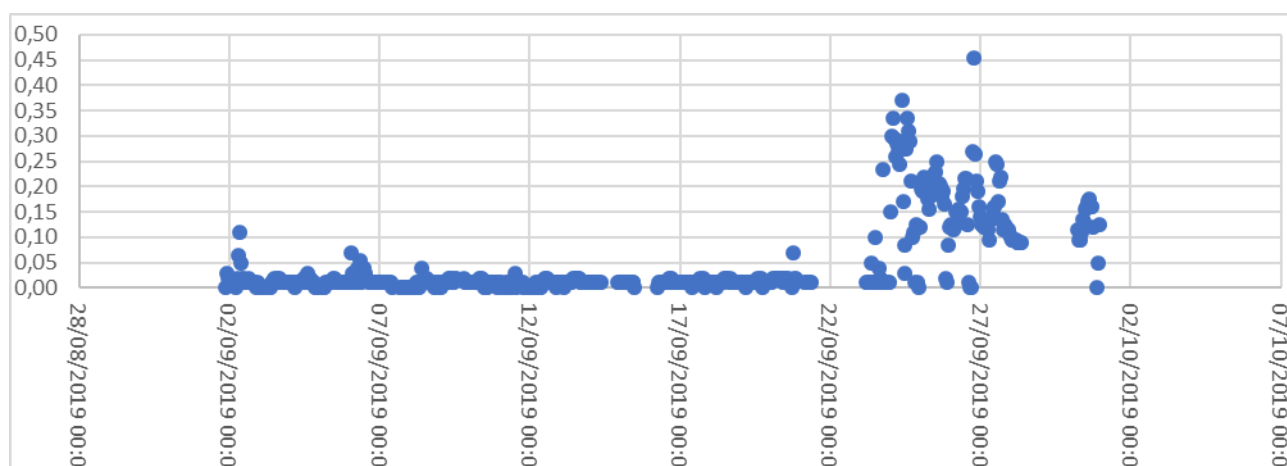
Figura 14 – E13: Andamento concentrazioni Polveri - Settembre 2019

Dall'analisi degli andamenti, si nota che fino al 20/09/2019 circa, pur essendo i valori di DeltaP crescenti, quelli di concentrazione di polveri rilevati dalla sonda triboelettrica si mantengono costanti sul valore medio di 0,01 mg/m³.

Dopo il 20/09/2019 si nota un crollo del valore di deltaP e dal 23/09/2019 si osservano valori medi orari di polveri molto più variabili e comunque mediamente più alti di quelli misurati nei giorni precedenti.

Anche per questo punto di emissione si può pertanto ipotizzare quanto già espresso rispetto al comportamento del sistema di aspirazione e abbattimento di E3: al crescere dei valori di deltaP le maniche si intasano e pertanto si possono generare emissioni fuggitive non adeguatamente captate, perché l'efficienza del sistema di aspirazione è significativamente ridotta, mentre i valori di concentrazione a camino delle polveri restano pressoché costanti.

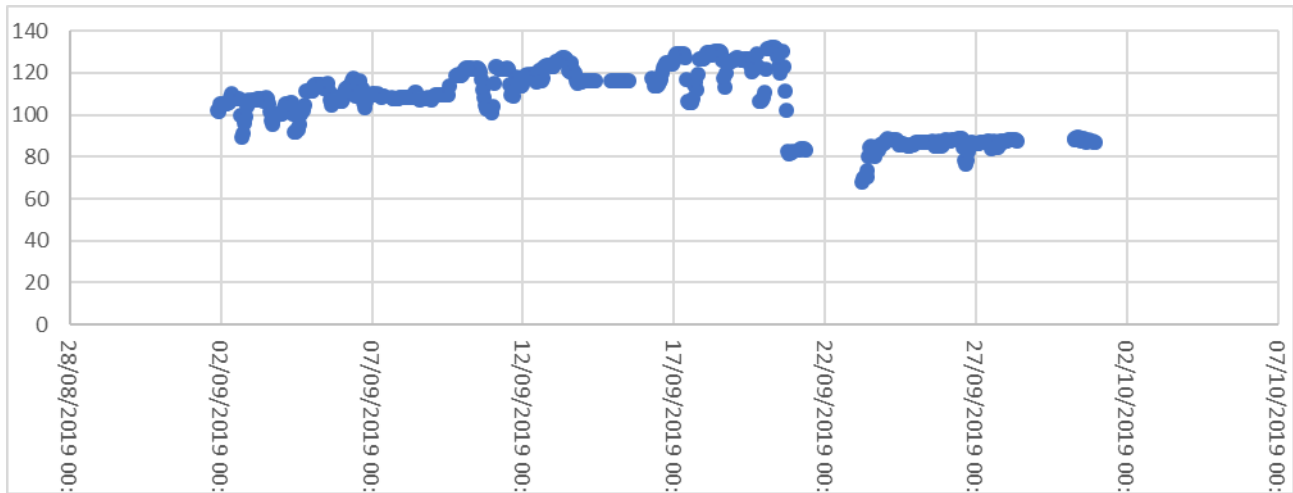
Figura 15 – E13: Andamento DeltaP Settembre 2019
