OGGETTO: FONDERIE MORA GAVARDO SPA: AIA n. 2263 del 26.07.2017

Esiti visita ispettiva straordinaria ARPA del 21.01.2019: comunicazione di avvio del procedimento di diffida ai sensi dell'art. 29-decies del D.lgs 152/2006 e s.m.i.

RELAZIONE TECNICA

OGGETTO: **EMISSIONE E33:
IMPIANTO DI TRATTAMENTO ARIA DA MOVIMENTAZIONE
TERRE DI FONDERIA**

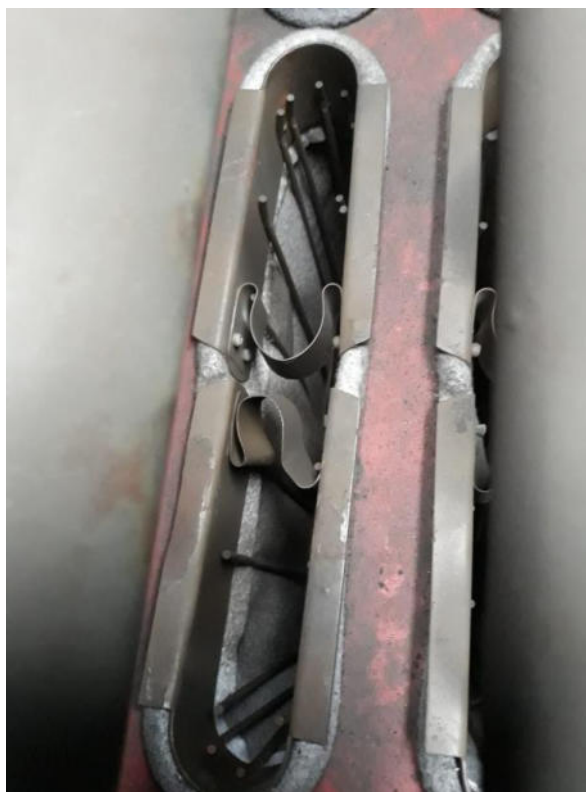
L'esame ha permesso di rilevare che la maggioranza delle molle sono danneggiate in misura tale da non essere in grado di svolgere il compito loro affidato.

L'uso di tali elementi si è reso necessario a seguito della mancata azione delle molle che sono state rinvenute piegate, spezzate e in qualche caso, addirittura divelte.

È mia opinione che tale danneggiamento, oltre che alla vetustà del materiale, sia dovuto ad imperizia da parte del personale che, in periodi successivi, ha manipolato i cestelli in modo improprio o senza utilizzare adeguata attrezzatura di estrazione.

foto 1 – elementi elastici danneggiati

Cestelli che presentano danneggiamenti riscontrati non possono essere riutilizzati in quanto non garantiscono la tenuta laterale della manica;

In data odierna abbiamo ottenuto risposta affermativa per quanto riguarda le maniche e si procederà pertanto all'ordine dei cestelli di caratteristiche migliorate rispetto a quelli precedentemente installati.

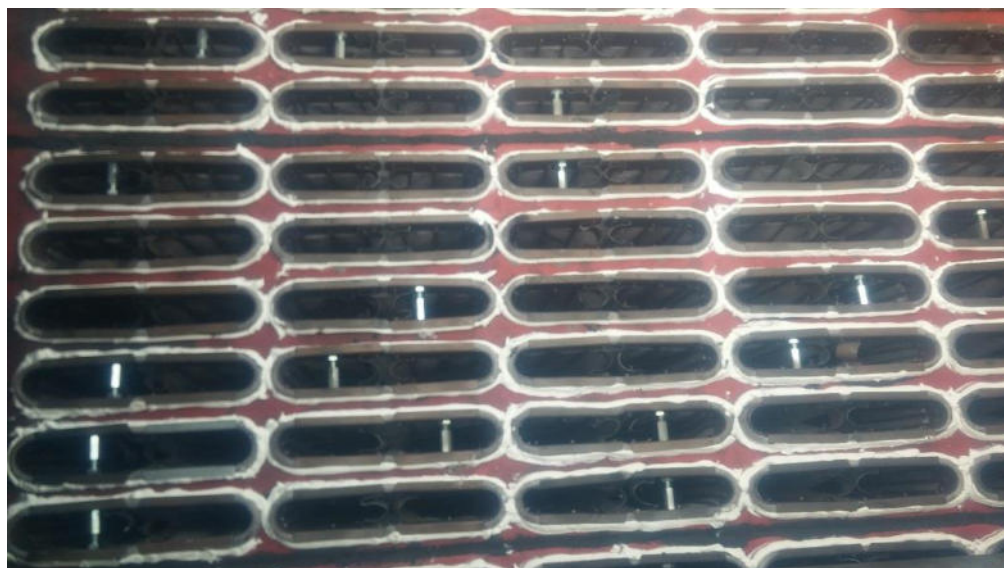
L'aspetto non era sfuggito e, in occasione di precedenti interventi, erano stati inseriti degli elementi di espansione del collare, al fine di migliorare la tenuta laterale;

in un successivo intervento era stata eseguita una sigillatura con silicone fra collare e piastra portamaniche.

Le maggiori attenzioni degli operatori si sono concentrate sul punto "b", inserendo nel collare del cestello alcuni elementi ad espansione di dubbia efficacia.

foto 2 – inserimento distanziatori e siliconatura collari
