OGGETTO: FONDERIE MORA GAVARDO SPA: AIA n. 2263 del 26.07.2017 ed esiti visita ispettiva ARPA.

Richiesta informazioni stato di attuazione prescrizioni

A. Stato di attuazione degli interventi prescritti dall'AIA la cui scadenza era stabilita in data successiva a quella dell'attività ispettiva condotta da ARPA (ovvero successiva al 18/12/2017, data del sopralluogo svolto per la verifica di ultimazione dei lavori)

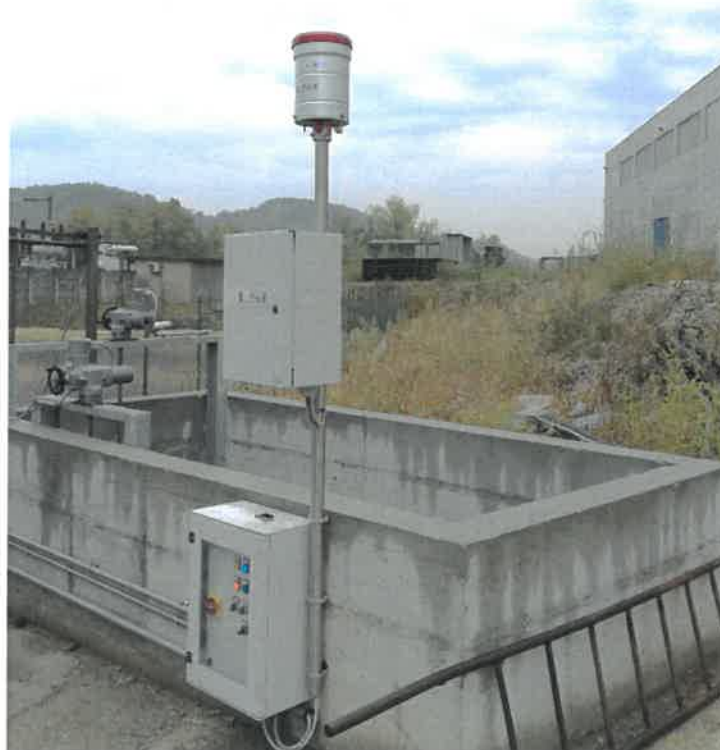
foto 4 – particolare vasca separazione con centralina pluviometrica

L'intervento è stato realizzato a gennaio 2018. Si allegano foto rappresentative

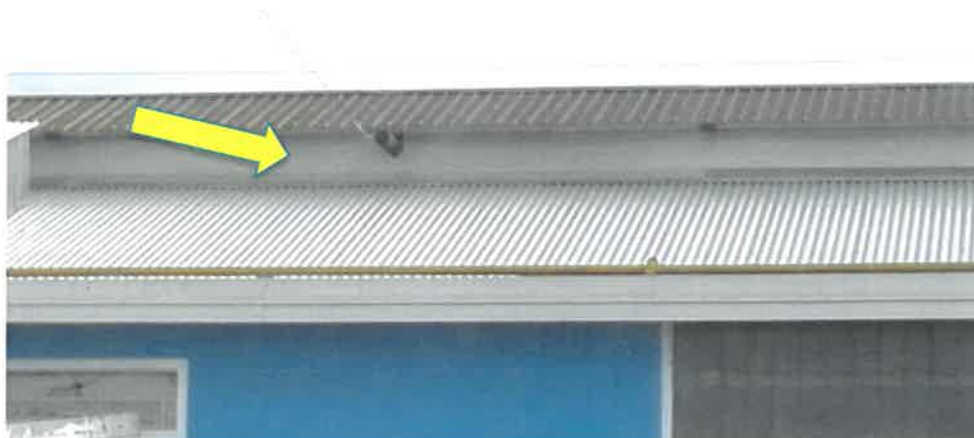
foto 7 – particolare tamponature facciata animisteria

Intervento attuato. Si allega foto

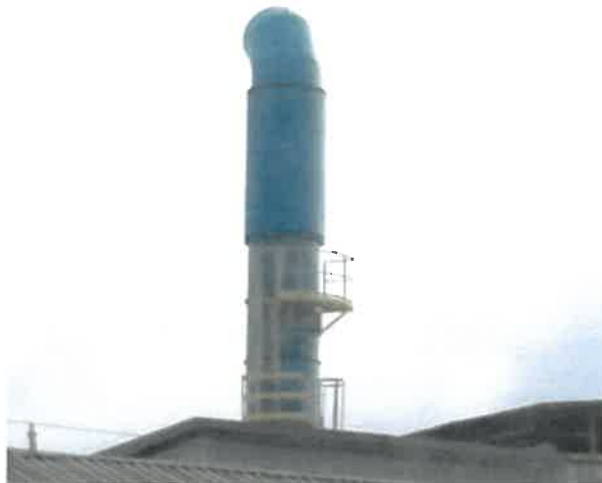
foto 8 – particolare silenziatore camino di scarico E3

Intervento n°2 - Insonorizzazione del camino di scarico E3 – attuato

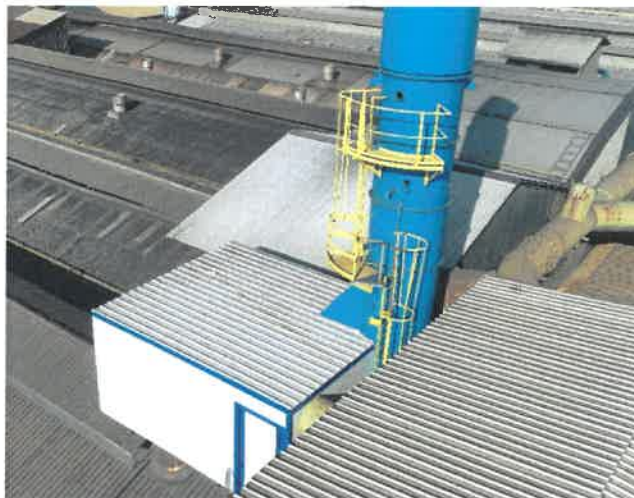
foto 9 – particolare cabina silente ventilatore E3

Intervento n°2A - Insonorizzazione ventilatore scarico E3 – attuato

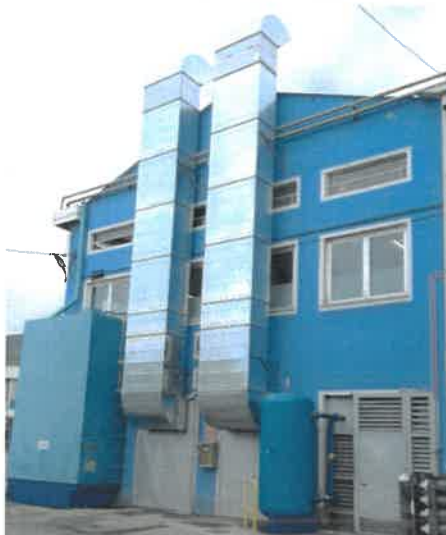
foto 10 – particolare insonorizzazione ventilazione sala compressori 1 (tubazioni)

Intervento n°3 - Insonorizzazione del sistema di ventilazione sala compressori 1 – attuato

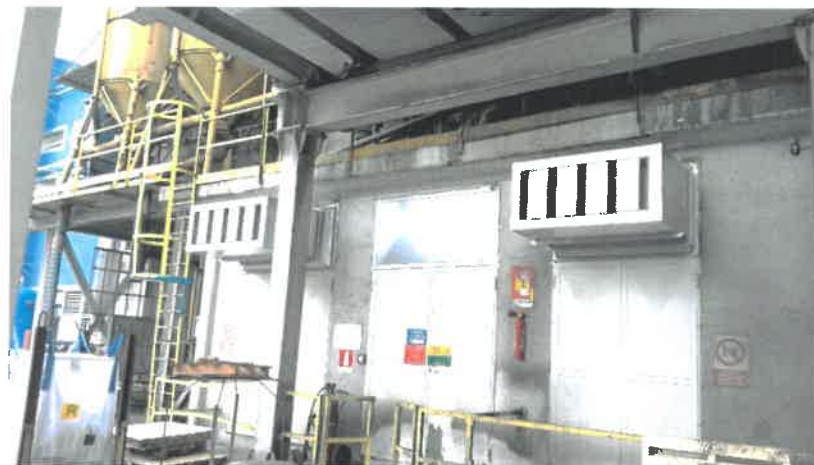
foto 11 – insonorizzazione cabina trasformatori forni (silenziatori a setti)

Ulteriore intervento, non programmato, ma valutato successivamente necessario ai fini del rispetto dei limiti notturni: Intervento di insonorizzazione sui ventilatori dei trasformatori forni – attuato

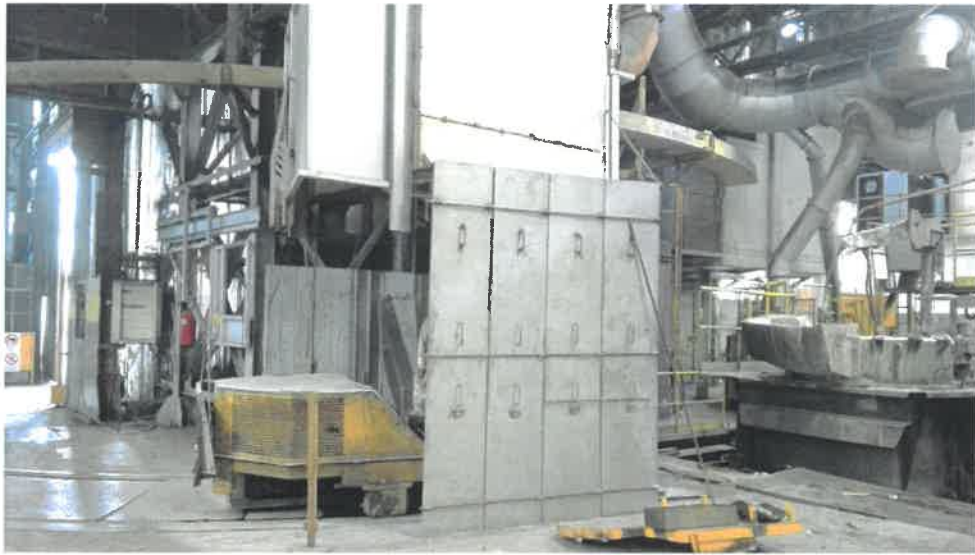
foto 13 – particolare postazione sferoidizzazione a filo linea H3

L'emissione E3 modificata con l'inserimento delle sferoidizzazioni è, ad oggi, attiva sulla linea H3.

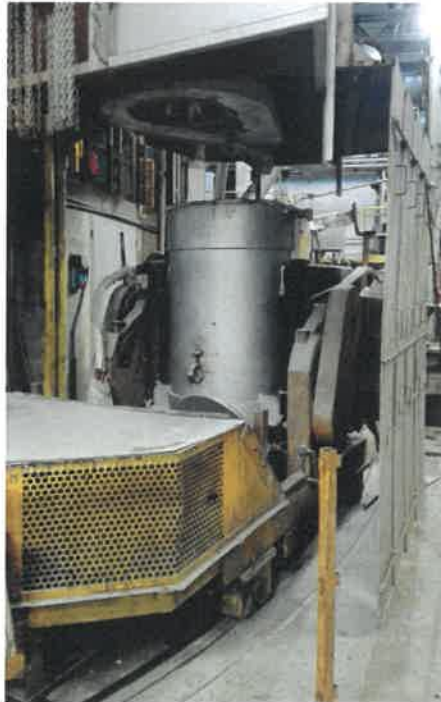
foto 14 – particolare postazione di sferoidizzazione a filo linea H3 con siviere inserita

Nota: la postazione utilizzata per la sferoidizzazione a filo viene temporaneamente utilizzata anche per la pulizia delle siviere di trasporto ghisa che ancora non adottano tale soluzione, per contenere le emissioni che si originano nella fase di pulizia con ossigeno.
