**ATTIVITÀ ISPETTIVA AI SENSI DEL
D. LGS 3 APRILE 2006 N. 152 E S.M.I.**

**INSTALLAZIONE
FONDERIE MORA GAVARDO SPA
VIA G. QUARENA N. 207/9 - GAVARDO (BS)**

Relazione Finale Verifica straordinaria

Marzo 2020

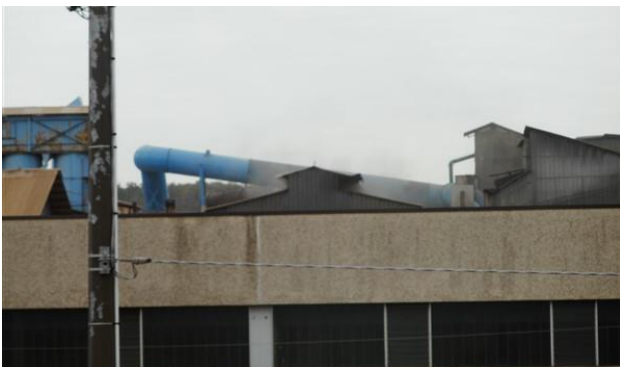
Figura 10 - Visione lungo la direzione indicata dalla freccia verde

fase di fusione, emissioni che potrebbero spiegare i conseguenti fenomeni di fumate dai tetti dello stabilimento come evidenziato nelle foto 10-e 12.. .

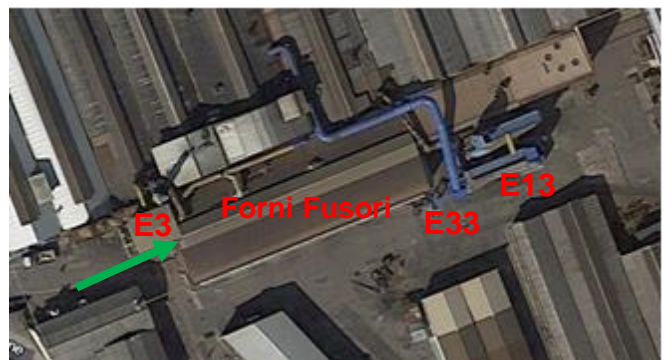
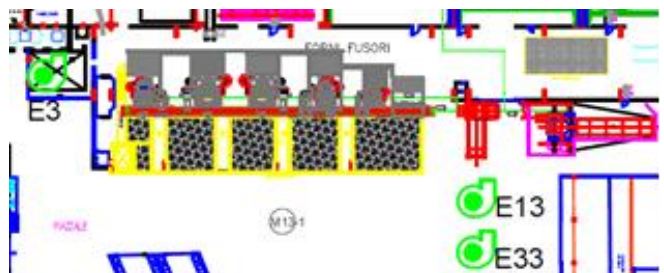
- Si è poi cercato di correlare gli andamenti dei DeltaP degli altri punti di emissione con le date delle segnalazioni sia di molestie olfattive che di fumi fuoriuscenti dallo stabilimento, effettuando una comparazione visiva tra le fotografie inviate dai segnalanti e la planimetria e le immagini satellitari di Google Earth dello stabilimento, al fine di cercare di individuare la possibile origine dei fumi (impianto/reparto).

Dal confronto tra le immagini sopra riportate, risulta che le tre emissioni più prossime al capannone dal quale si è verificata la fuoriuscita dei fumi sono collegate i seguenti impianti indicati alla tab. C1 dell'Allegato Tecnico:
